[品質管理] 一部の検査結果だけで品質を判断

完成後1年余りの堤体が決壊

堤体が崩れたのは香川県池田町にある室生(むろお)大池。香川県小豆総合事務所が2002年8月、堤体の改修工事を発注。富丘建設(本社、香川県土庄町)が元請けとして施工した。

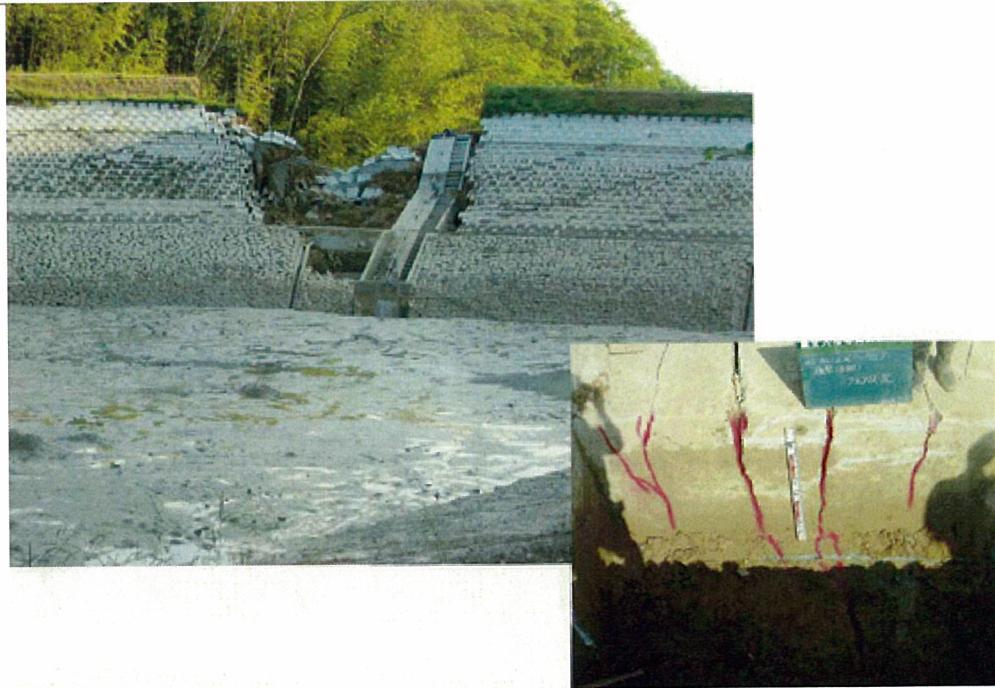
決壊した室生大池の堤体の様子(左の写真)。下は堤体の底に設置した底樁管。赤く印を付けた部分は割れ目が確認できたところ

すると、崩れた堤体の底に埋設した底樁管の底面は、軟弱地盤を良質の材料に置き換える「置換工法」で補強したにもかかわらず、補強した地盤がほとんど流失。底樁管は0.5~1.8m沈下したうえに、接続部分が3~17cm開いていた。

と湧水の処理が不適切だった。そのため、底樋管の沈下が進んで管の接合部分にすき間やひび割れが発生。土砂の流出や漏水をもたらした。管の周辺にできた空洞は次第に拡大して、最後に堤体が崩れた。

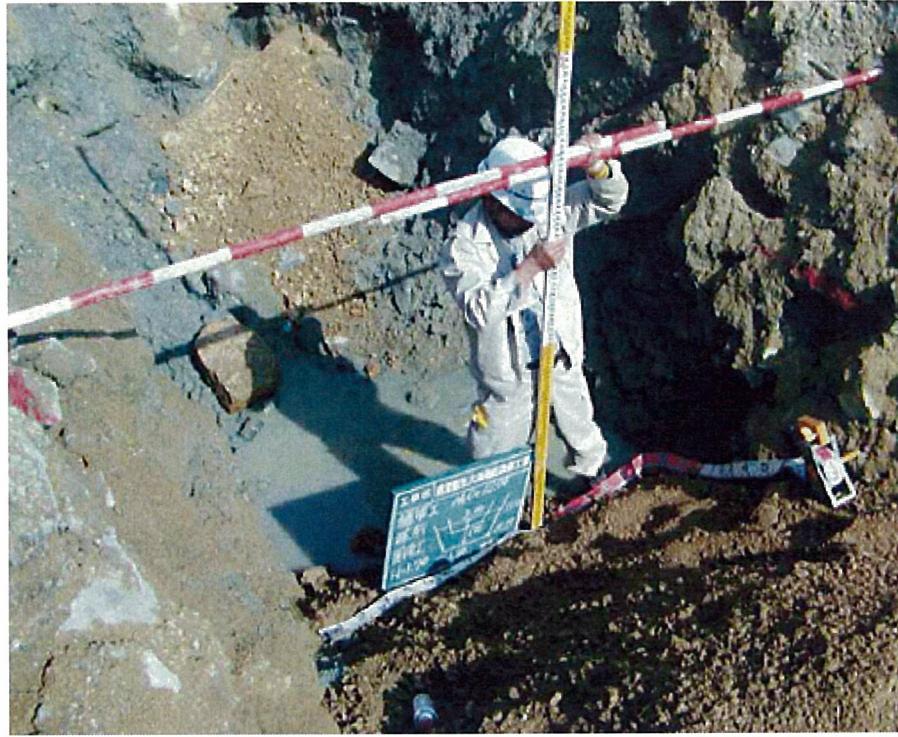
富丘建設の現場代理人に対する事情聴取や資料などに基づいて、検討委員会は事故原因を検証した。その結果、地盤を補強する際に、掘削底面での湧水の処理と転圧がそれぞれ不十分だった疑いが強まった。同社の現場代理人が主張する転圧を再現しようとしたところ、現場代理人の主張通りに施工できなかったからだ。しかも、湧水を残したまま盛り土しているとみられる写真が残っていた。

改修工事の際に、底樋管の底部の地盤を置換工法で補強した様子。底面に水が残っている状況がうかがえる

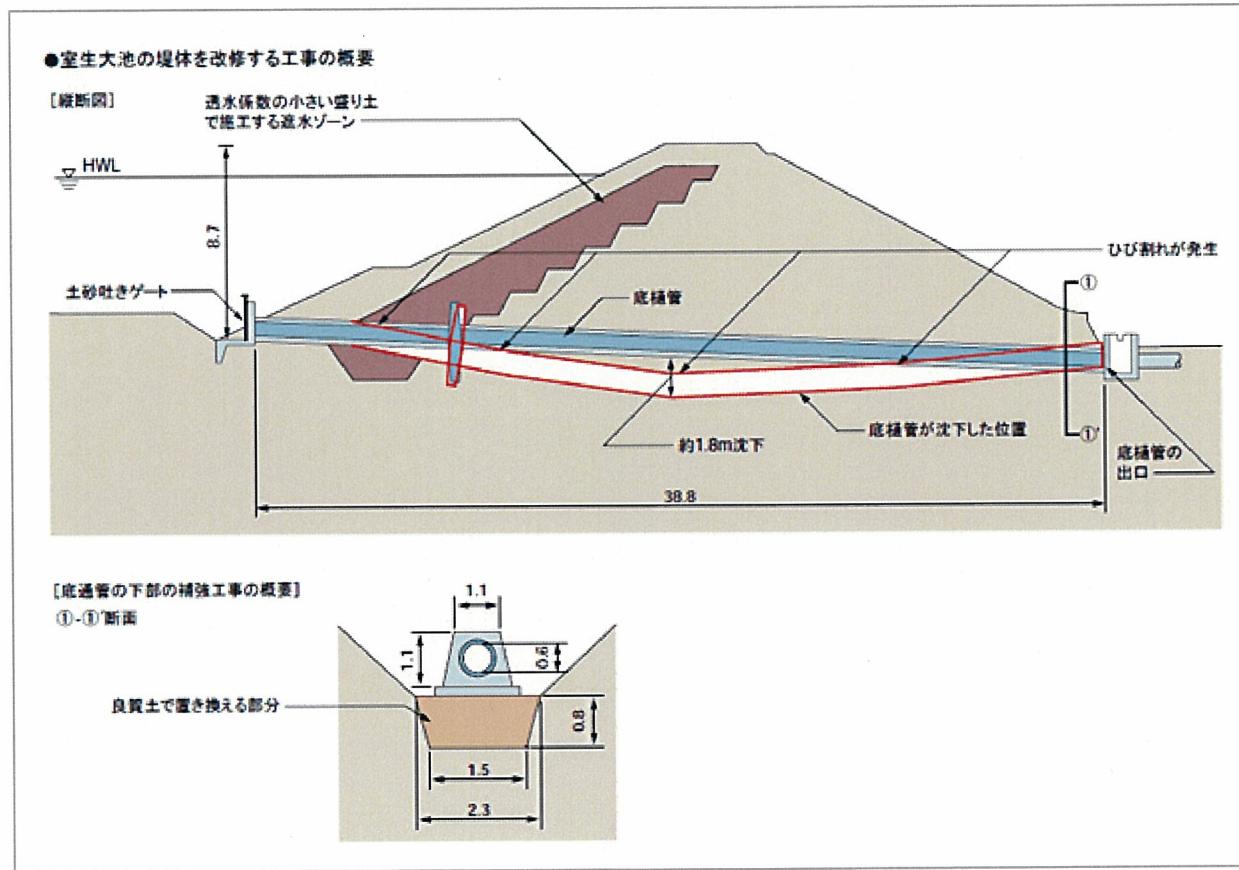
底樋管の底部の地盤は0.5～1.8mの深さで置き換えた。その後、県の監督員は地表面の地盤の硬さをスウェーデン式サウンディングで測定した。報告書が残っていないので測定した位置や個所数は定かでないが、最低でも4カ所を調査したとみられている。

施工品質を確認するはずの試験で県が施工ミスを見つけられなかった理由について、検討委員会の委員長を務めた農業工学研究所の谷上席研究官は次のように解説する。「スウェーデン式サウンディングで地表面だけを測定しても、硬い地盤では深い位置の支持力まで的確に把握することは難しい」。

そして、谷上席研究官はこう付け加える。「スウェーデン式サウンディングによって支持力を測る手間は、地盤の深さが数メートル程度であれば、地表面だけを測定する場合に比べてそれほど変わらない。県は、置き換えた地盤の底部まで確認しておくべきだった」。
